ASUNTO: Informe de Seguridad Vial 2021 – Tramo El Carmen de Viboral, Radicado ANI N.° 2021-409-044394-2, Contrato de Concesión No. 0275 de 1996 - Proyecto Desarrollo vial del Oriente de Medellín y Valle de Rio negro – DEVIMED.

Informe de verificación de seguridad vial - Carmen de Viboral

Enero de 2021

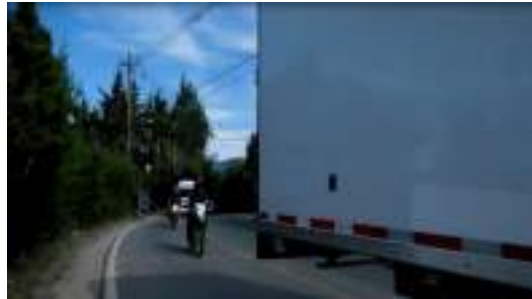
Descripción: VIA RIONEGRO EL CARMEN alto flujo vehicular

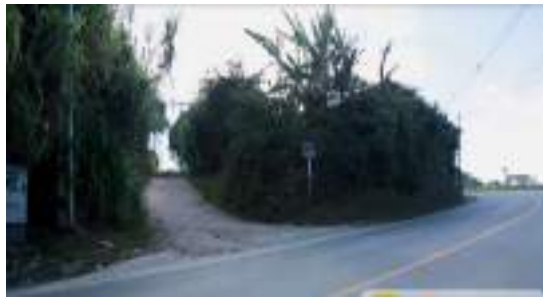
Descripción: sobre la vía existen ingresos a predios, veredas sin señalizar

En el sector existe demarcación y señalización vertical en general en buen estado, revisar el diseño y actualizarlo de acuerdo al nuevo manual, y a las condiciones geométricas de la vía, faltan señales SI-05 que indiquen accesos a veredas, y señales SI-27 para alertar a los conductores.

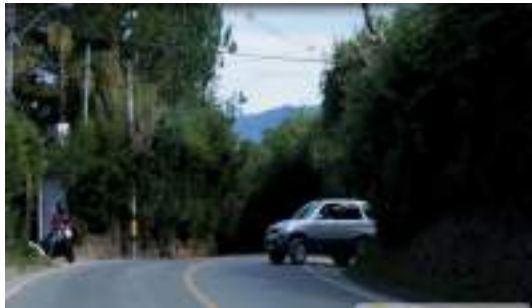
Descripción: sobre la vía existen ingresos a predios, veredas sin señalizar

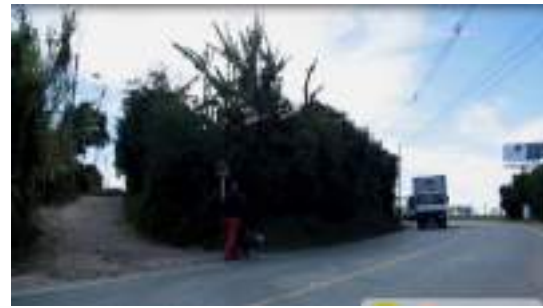
Descripción: los peatones se ven expuestos al caminar sobre la vía no existe andenes definidos en ningún costado de la calzada

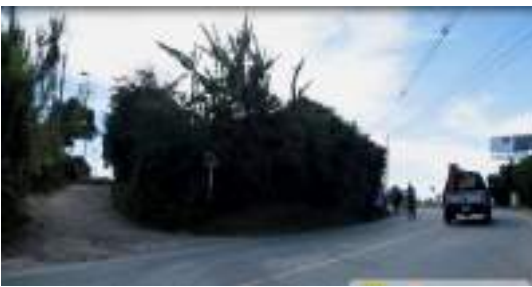
Descripción: transito de peatones, ciclistas sin protección adecuada y vehiculos

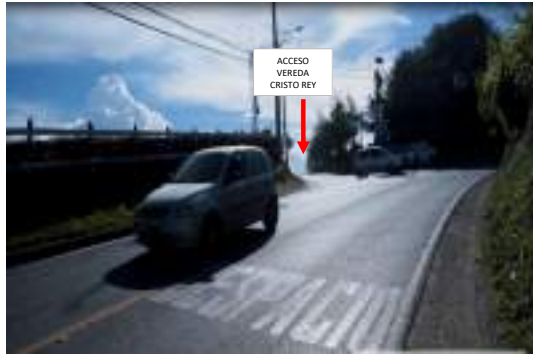
Descripción: el acceso a la vereda Cristo Rey no tiene señalización previa

el diseño que se encuentra implementado se debe complementar con señalización vertical tipo SI-05 y SI-27 para advertir al conductor sobre el acceso a la vereda, también revisar la SH y completar con pictogramas

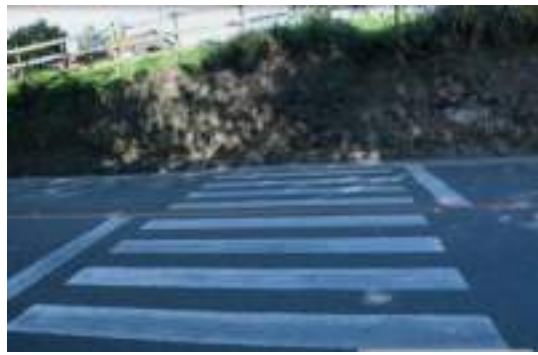
Descripción: paso cebrado frente al paradero en regular estado

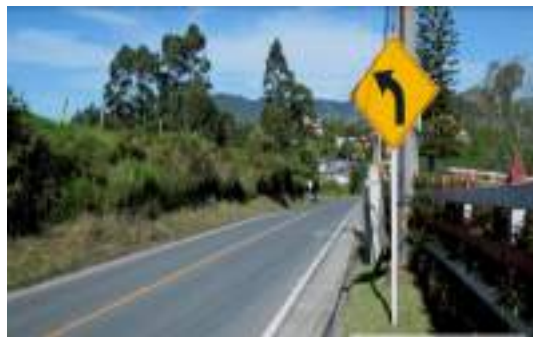
Descripción: señalización vertical en buen estado, previo a una curva

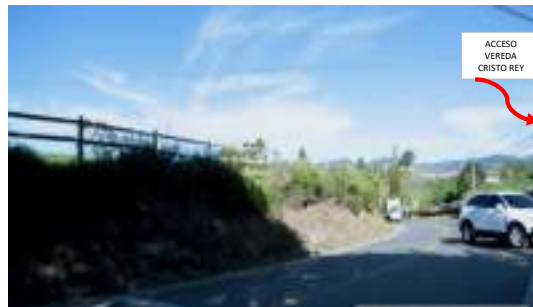
Descripción: el acceso a la vereda Cristo Rey no tiene señalización previa

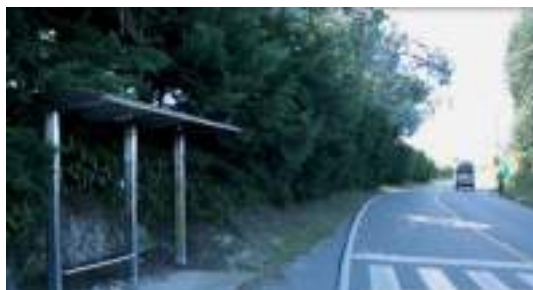
Descripción: paradero autorizado para transporte público sentido N-S, costado W

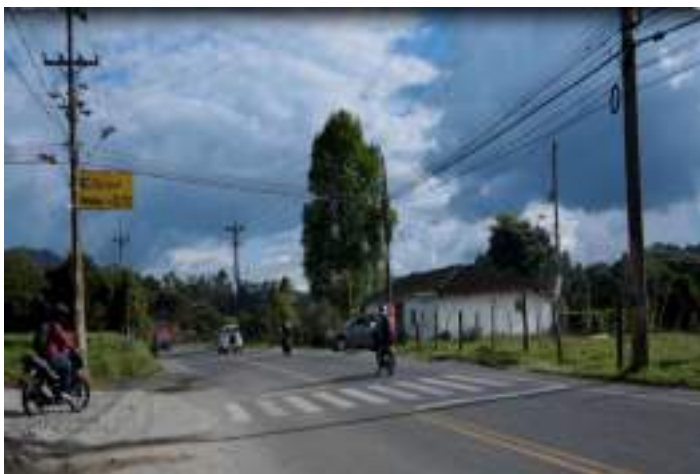
Descripción: flujo vehicular alto, exceso de velocidad

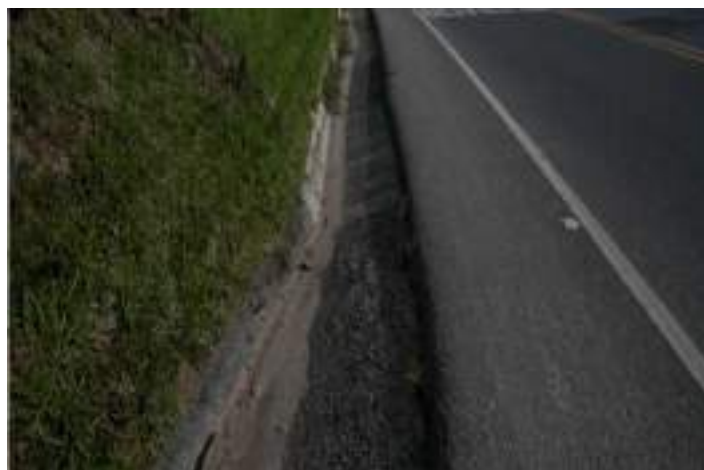
Descripción: desnivel entre la calzada y la berma / cuneta

28. Postes, árboles u obstáculos aledaños, a menos de 4m	SÍ	baches en los bordes de la vía LA CEJA- RIO NEGRO costado W frente a la granja Avinal, desnivel entre la calzada y el berma	Alto (A)	6	Continua (EC)	4	24	Probable (P)	Alto (A)	50	1200	Intolerable (I)

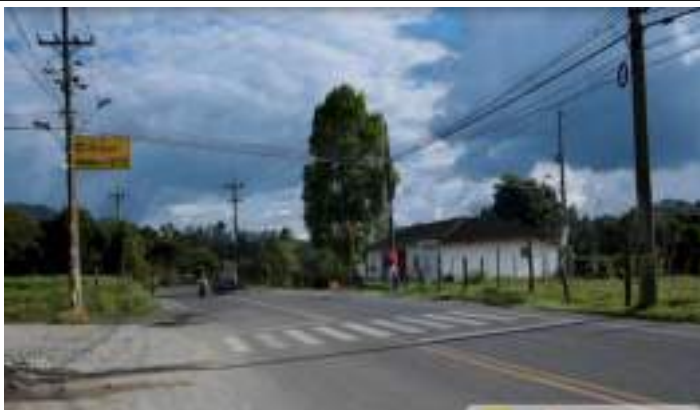
Descripción: demarcación en buen estado, pero sin vertical para complementar la información

se debe complementar la señalización existente, tanto la vertical como la horizontal, es importante implementar señales SI-05 y SI-27 que indiquen los accesos a las veredas cercanas, el paso cebrado se encuentra desprotegido faltan pictogramas.

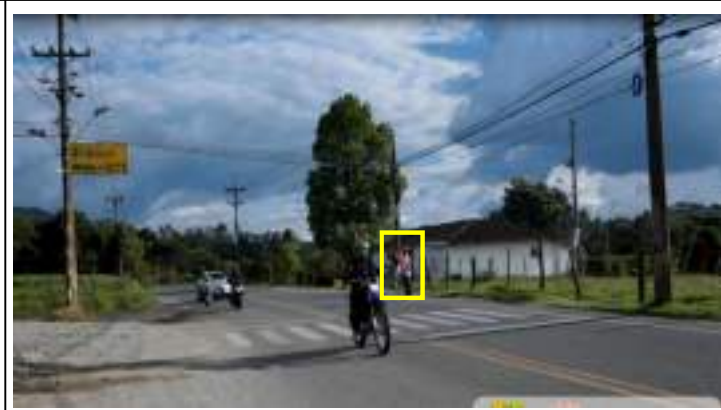
Descripción: el peatón arriesga su vida al intentar pasar debido al exceso de velocidad, la demarcación se debe complementar con pictogramas y vertical

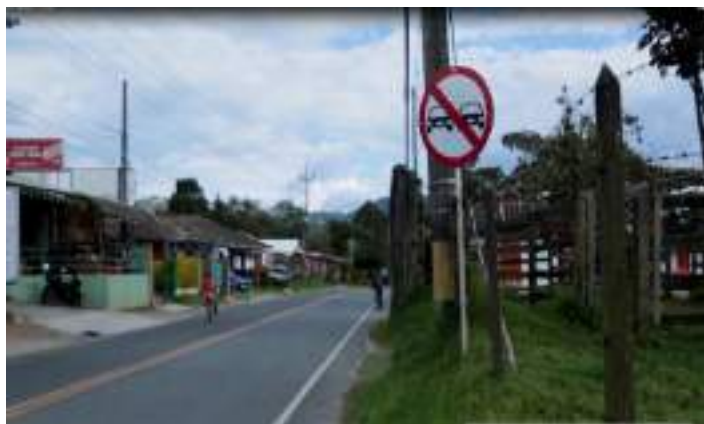
Descripción: a pesar de la prohibición del adelantamiento esta situación se da en todo el tramo

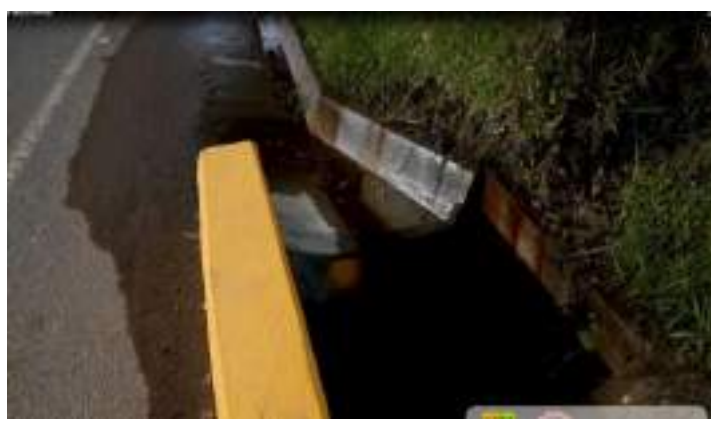
Descripción: estas cunetas solo cuentan con pintura amarilla, pero es peligroso para los ciclistas, motociclistas y peatones que caminan por la vía

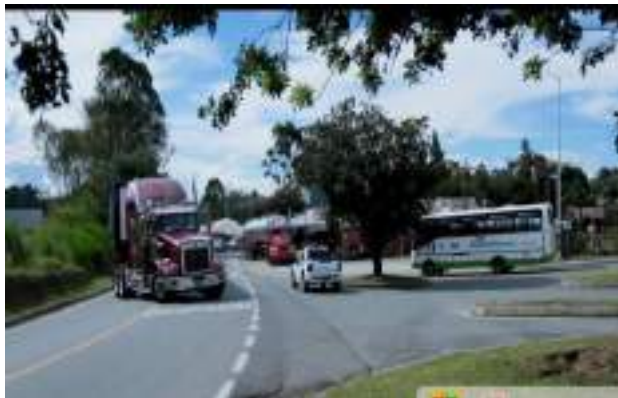
Descripción: maniobras peligrosas al ingresar a la empresa del sector

actualizar el diseño que se encuentra en el sector, la demarcación esta en buen estado al igual que la vertical, falta complementar con señalizacion SI-05 y SI-27.

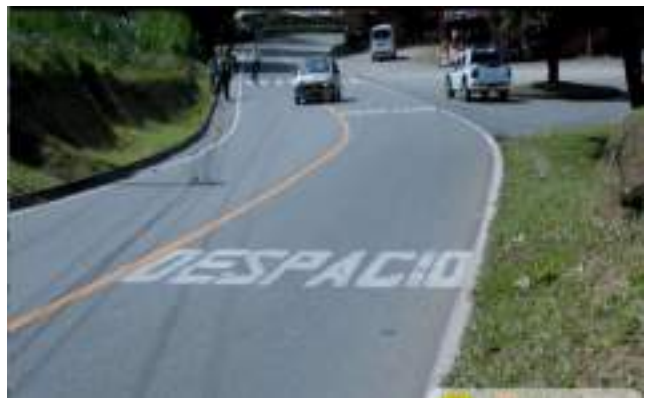
Descripción: pavimento flexible en buen estado, demarcación en buen estado

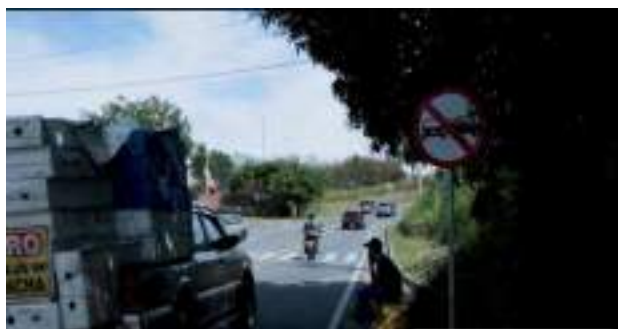
Descripción: señalización vertical que prohíbe el adelantamiento, esta acompañada de la línea continua

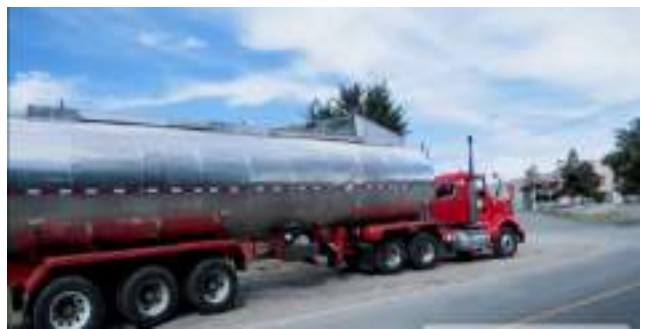
Descripción: estacionamiento de vehículos que obstaculizan la visibilidad

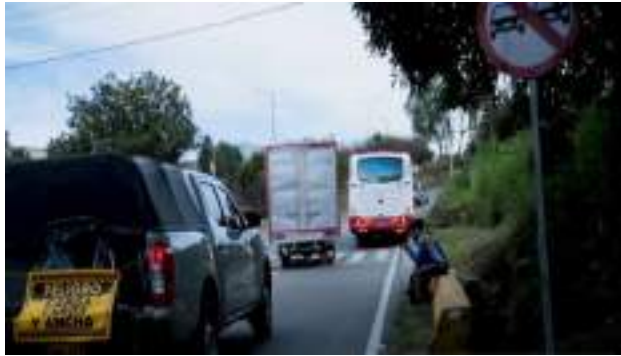
Descripción: paradas momentaneas de transporte publico para el cargue y descargue de pasajeros

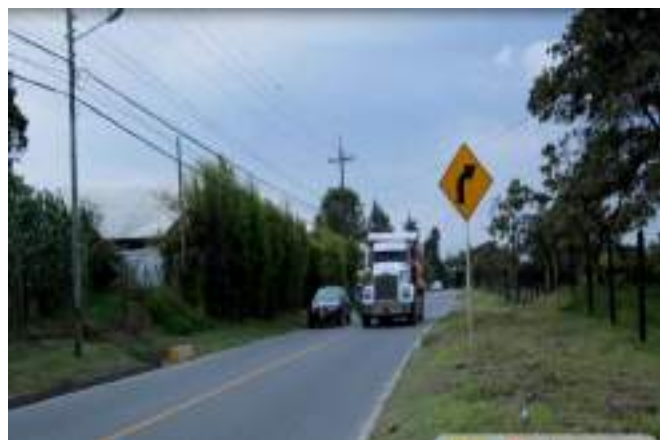
Descripción: adelantamiento de vehiculos

debido a que es una vía intermunicipal el volumen vehicular es muy alto, el comun denominador es el exceso de velocidad por parte de los conductores, aunque existe señalizacion es importante complementar con pictogramas, y señales SI que recuerden al conductor sobre los peligros en la vía.

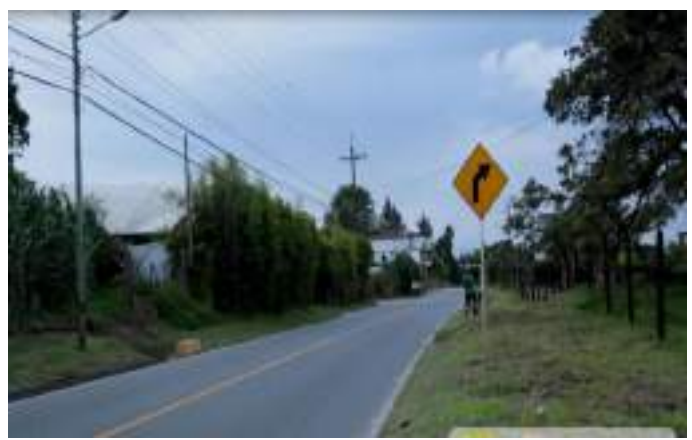
Descripción: pavimento, demaración y vertical en general en buen estado

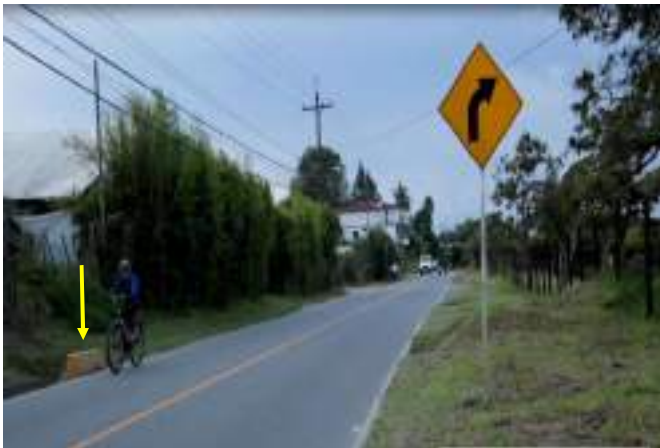
Descripción: cabezal de un box coulvert peligroso para ciclistas y peatones

28. Postes, árboles u obstáculos aledaños, a menos de 4m	SÍ	en todo el tramo existen árboles, postes en ambos costados de la vía y cabezal de un box coulvert	Alto (A)	6	Continua (EC)	4	24	Probable (P)	Alto (A)	50	1200	Intolerable (I)

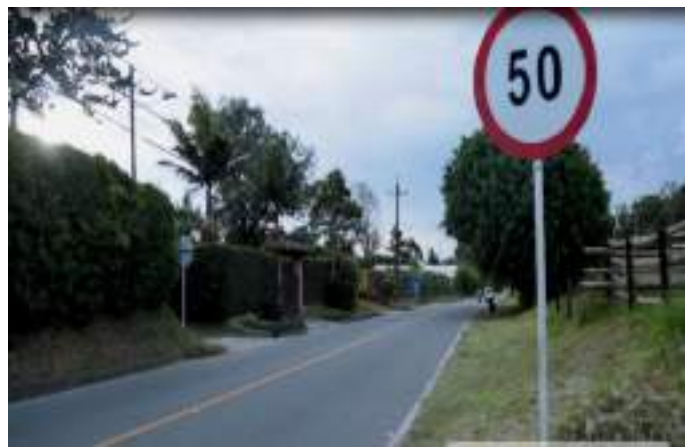
Descripción: vía regula por 50km, pero los conductores exceden el límite

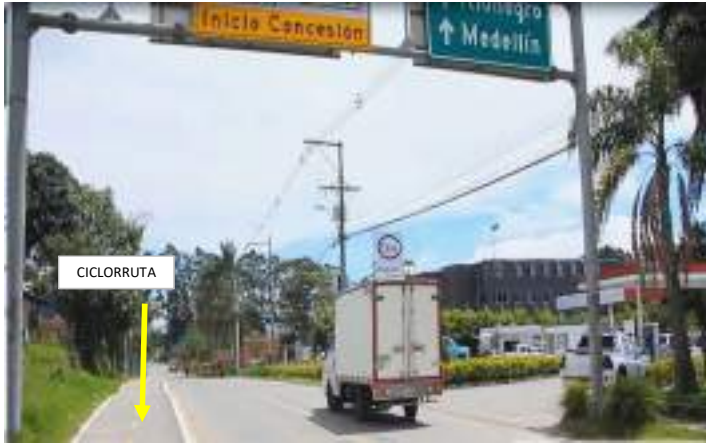
Descripción: la demarcación de la vía se encuentra en buen estado, hacen falta pictogramas

la demarcación esta en buen estado, revisar la viabilidad de instalar algun tipo de reductor de velocidad o complementar la demarcación con pictogramas. Hay contaminación visual con señales de PMT, se debe revisar si la obra aun esta vigente de lo contrario solicitar el retiro, se propone operativos y pedagogia.

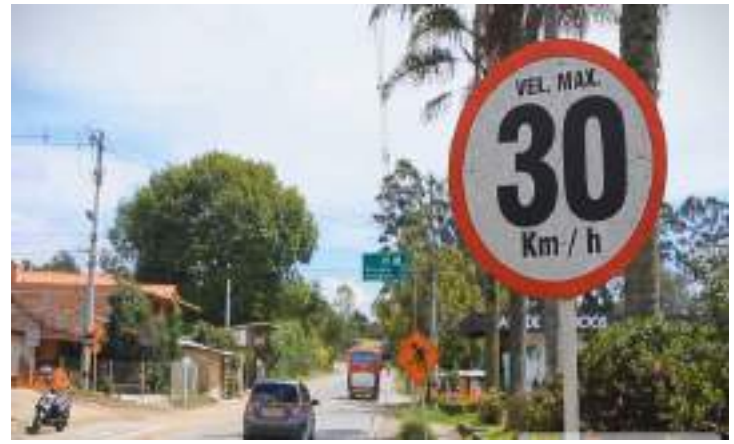
Descripción: velocidad reglamentada por 30km pero los conductores exceden el limite

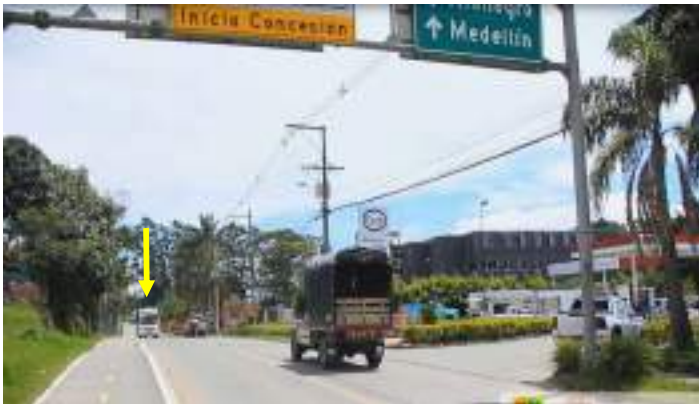
Descripción: en el punto no existen paraderos, lo que lleva a que el transporte público haga paradas donde lo solicite el usuario, esto produce adelantamiento

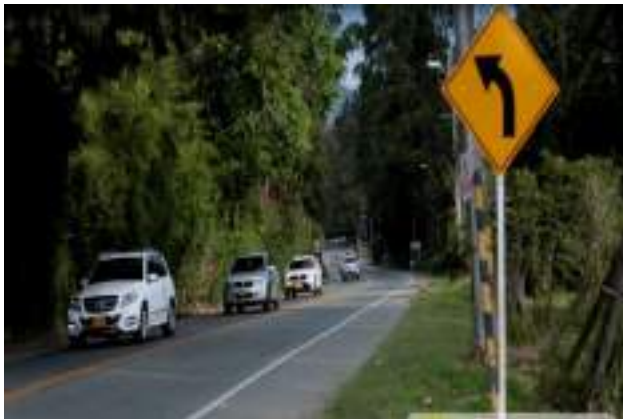
Descripción: alto flujo vehicular

en el sector la señalización se encuentra en buen estado, hace falta reforzar con señales SI indicando accesos y peligros en la vía. Debido a que es una vía que conecta dos municipios es muy difícil incluir reductores de velocidad físicos, pero si reforzar con demarcación y pedagogía.

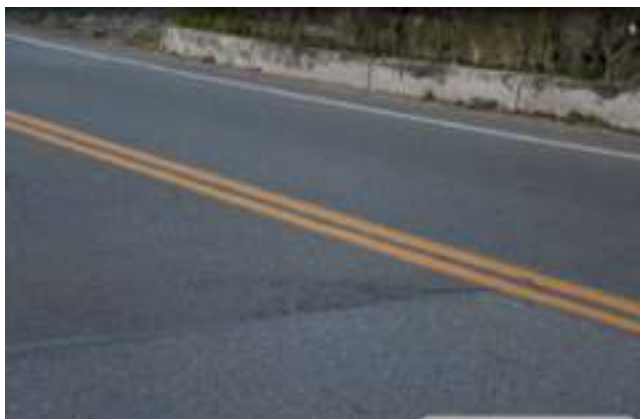
Descripción: estado de la demarcación en buen estado

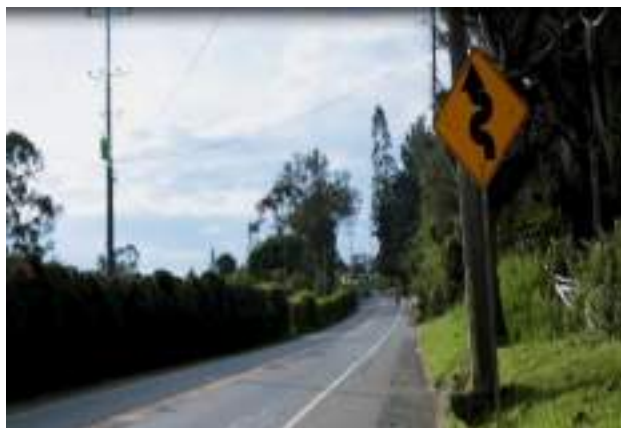
Descripción: señalización en buen estado

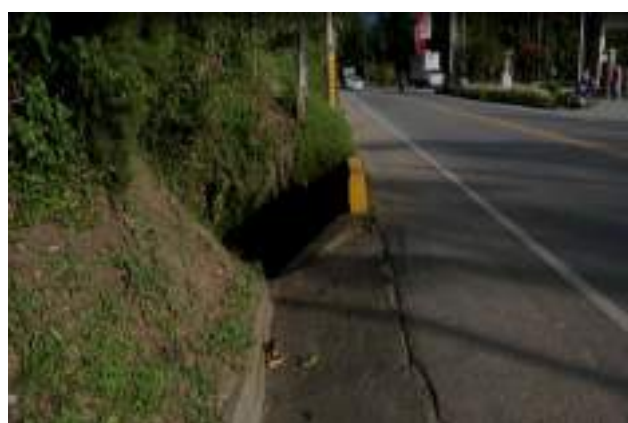
Descripción: cunetas para drenaje de la vía
