ASUNTO: Informe de Seguridad Vial 2021 – Tramo El Carmen de Viboral, Radicado ANI N.° 2021-409-044394-2, Contrato de Concesión No. 0275 de 1996 - Proyecto Desarrollo vial del Oriente de Medellín y Valle de Rio negro – DEVIMED.

Informe de verificación de seguridad vial - Carmen de Viboral

Enero de 2021

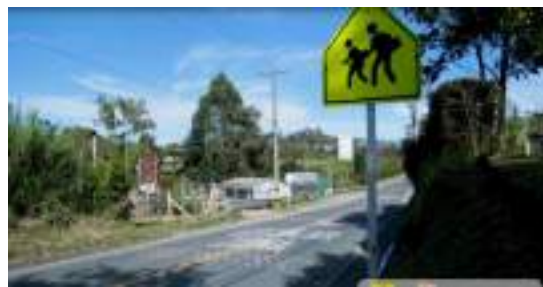
Descripción: IE Fray Julio Tobón Betancourt

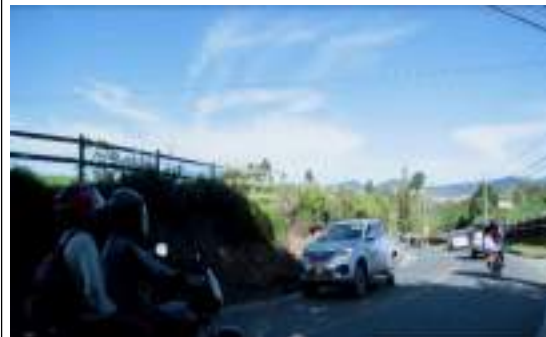
Descripción: vía con alto flujo vehicular

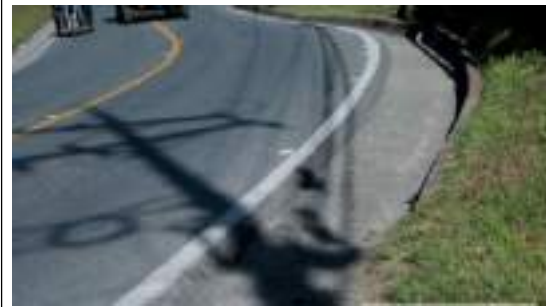
Descripción: cuneta

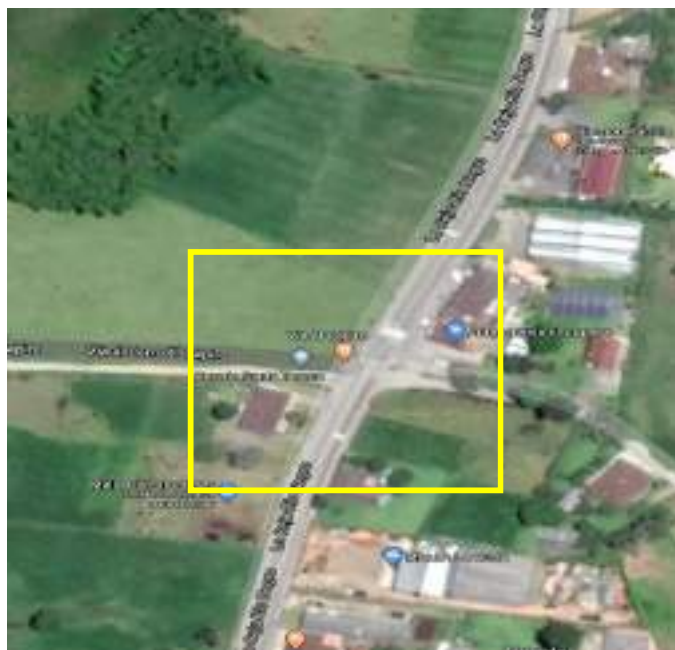
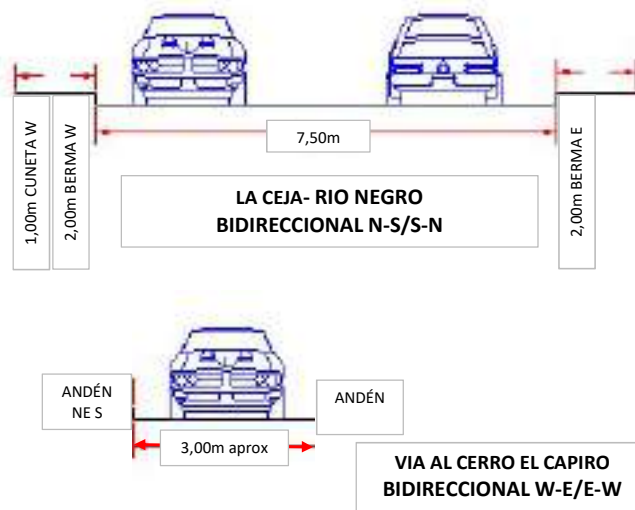
ÍTEMS	SÍ o NO	OBSERVACIONES
28. Postes, árboles u obstáculos aledaños, a menos de 4m	SÍ	baches en los bordes de la via LA CEJA- RIO NEGRO costado W frente a la granja Avinal, desnivel entre la calzada y el berma
29. Defensas metálicas (lateral o separador central)	NO

28. Postes, árboles u obstáculos aledaños, a menos de 4m	SÍ	baches en los bordes de la vía LA CEJA- RIO NEGRO costado W frente a la granja Avinal, desnivel entre la calzada y el berma	Alto (A)	6	Continua (EC)	4	24	Probable (P)	Alto (A)	50	1200	Intolerable (I)

se debe complementar la señalización existente, tanto la vertical como la horizontal, es importante implementar señales SI-05 y SI-27 que indiquen los accesos a las veredas cercanas, el paso cebrado se encuentra desprotegido faltan pictogramas.

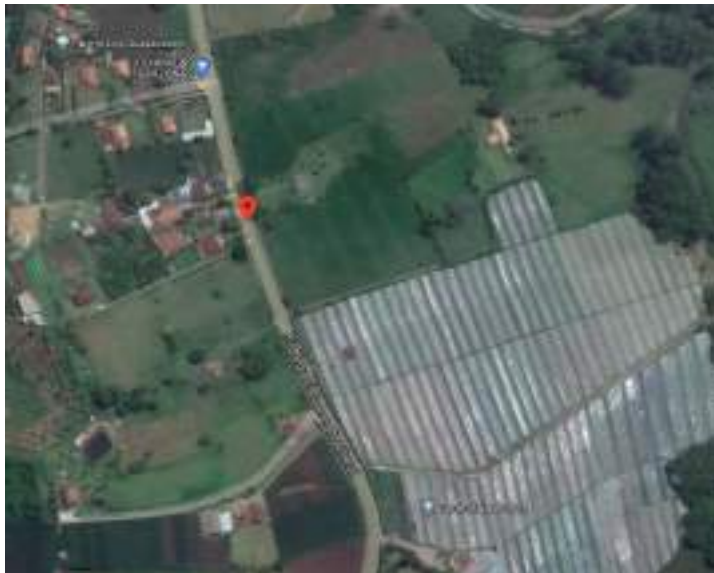
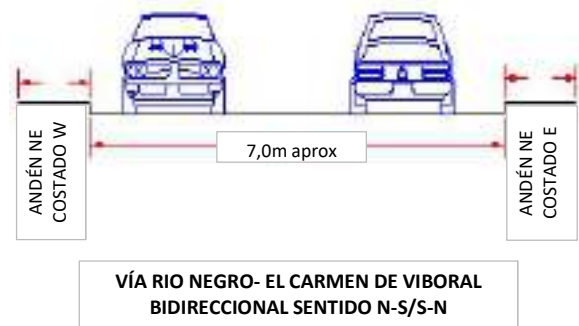
ÍTEMS	SÍ o NO	OBSERVACIONES
28. Postes, árboles u obstáculos aledaños, a menos de 4m	SÍ	en todo el tramo existen árboles, postes en ambos costados de la vía y cabezal de un box coulvert
29. Defensas metálicas (lateral o separador central)	NO

debido a que es una vía intermunicipal el volumen vehicular es muy alto, el comun denominador es el exceso de velocidad por parte de los conductores, aunque existe señalizacion es importante complementar con pictogramas, y señales SI que recuerden al conductor sobre los peligros en la vía.

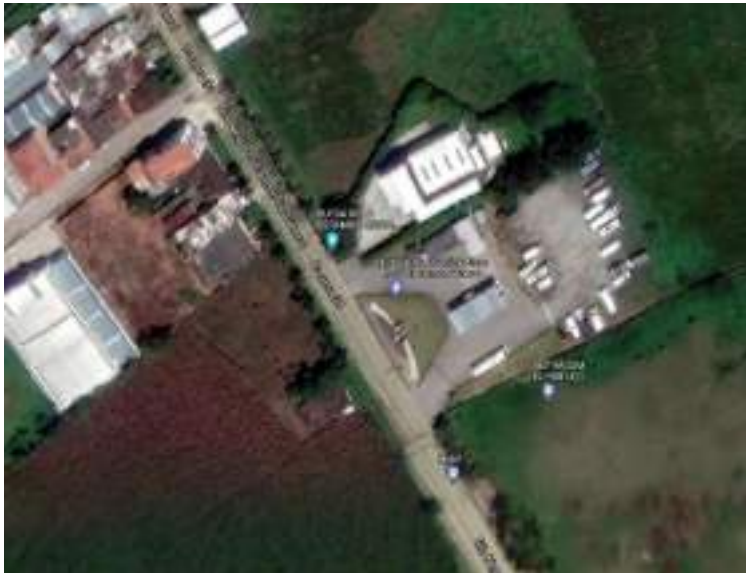
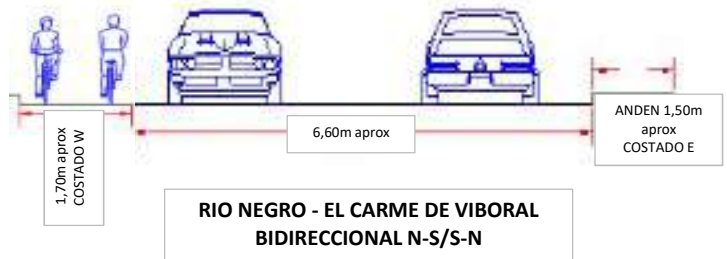
ÍTEMS	SÍ o NO	OBSERVACIONES
28. Postes, árboles u obstáculos aledaños, a menos de 4m	NO	
29. Defensas metálicas (lateral o separador central)	NO

la demarcación esta en buen estado, revisar la viabilidad de instalar algun tipo de reductor de velocidad o complementar la demarcación con pictogramas. Hay contaminación visual con señales de PMT, se debe revisar si la obra aun esta vigente de lo contrario solicitar el retiro, se propone operativos y pedagogia.

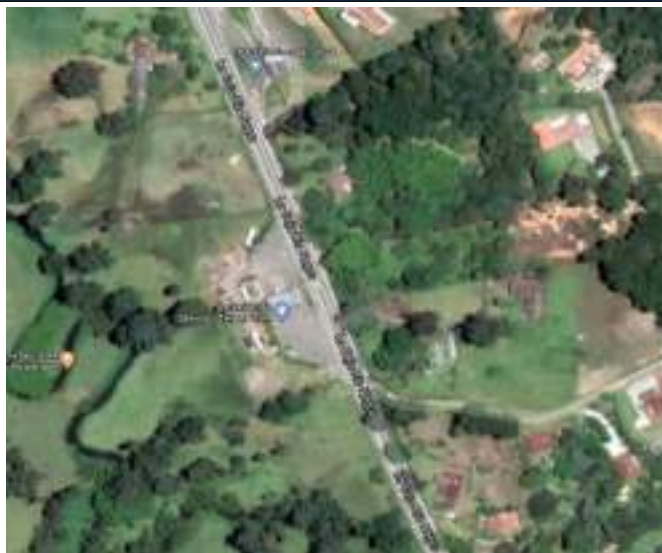
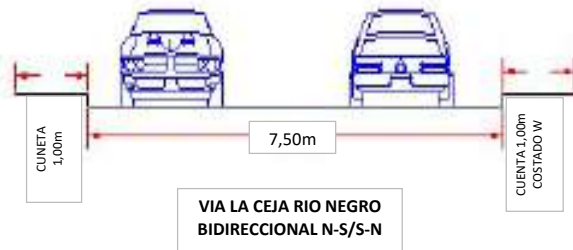
ÍTEMS	SÍ o NO	OBSERVACIONES
28. Postes, árboles u obstáculos aledaños, a menos de 4m	SÍ	postes, árboles, desnivel al borde de la vía
29. Defensas metálicas (lateral o separador central)	NO

ÍTEMS	SÍ o NO	OBSERVACIONES
40. Iluminación (luminarias u otros)	SÍ	alumbrado público
41. Existe drenaje (sumideros)	SÍ	cunetas
42. Estancamiento de agua	NO	
43. Presencia de puentes por cauce de agua	NO	
44. Existe berma	NO	
45. Estado del pavimento (presencia de fisuras o baches)	NO	pavimento flexible en buen estado
46. Acceso a predios adyacentes (¿incluye acceso vehicular?)	SÍ	a viviendas, floristerías y estación de servicio
47. Evidencia de peligros al borde de la vía	SÍ	postes, árboles y cajas de telefono
48. Presencia de taludes aledaños (evidencia de deslizamiento?)	NO	
49. Condición climática predominante		Templado

en el sector la señalización se encuentra en buen estado, hace falta reforzar con señales SI indicando accesos y peligros en la vía. Debido a que es una vía que conecta dos municipios es muy difícil incluir reductores de velocidad físicos, pero si reforzar con demarcación y pedagogía.
